# La lettre d'information sur les travaux de déstockage

N°20 - OCTOBRE 2017

LE STOCKAGE SOUTERRAIN STOCAMINE

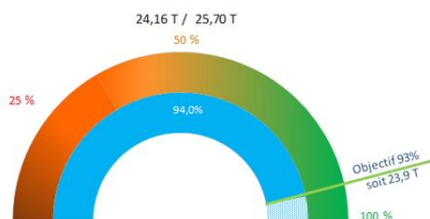
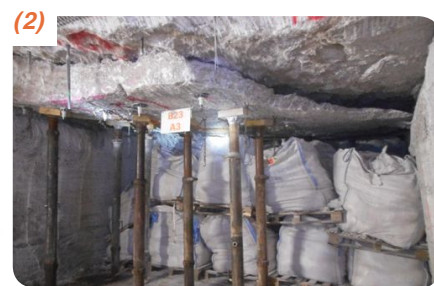
### (1) Quantité de Mercure déstocké

À la date du 23 octobre 2017, le taux de déstockage de 93 % du mercure a été dépassé puisque 24,16 tonnes de mercure sur les 25,70 tonnes présentes initialement dans le stockage ont été extraites, soit 94 % (1).

(calculs basés sur les analyses de la tierce expertise)

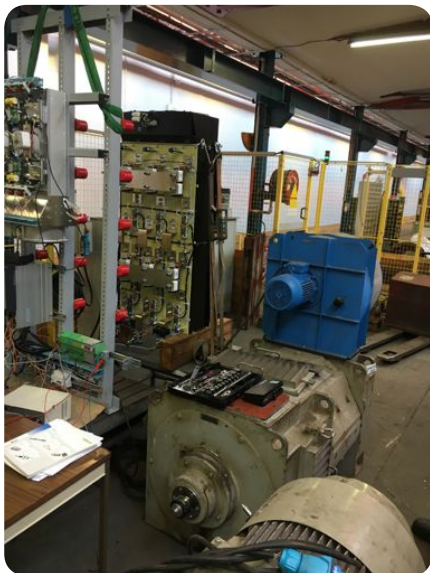
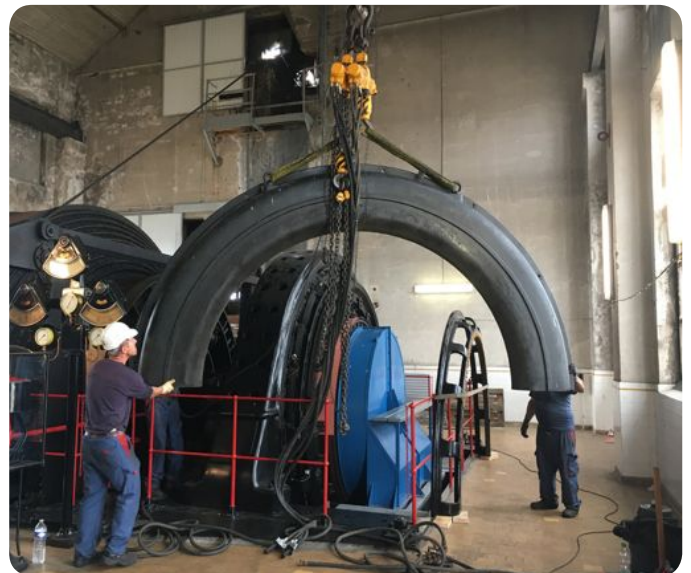
Rénovation de l'alimentation électrique de la machine Joseph (à gauche) et réparations d'urgence sur la machine Else (à droite), qui réclame des travaux plus importants.

Les travaux sur les machines (entraînant les cages dans les puits) ont été réalisés pendant la période des congés d'été, dans la première quinzaine du mois d'août. La machine Joseph a bénéficié d'une nouvelle alimentation électrique plus fiable mais les travaux ont duré plus longtemps que programmé et ont conduit à reporter d'une journée la date de reprise du chantier de déstockage, malgré une mobilisation des intervenants le week-end.

Le moteur de la machine Else, dont le groupe d'alimentation a subi une casse irréparable en mai dernier, a été expertisé et des réparations d'urgence ont été réalisées. Pour fiabiliser la machine jusqu'à la fin des travaux de fermeture, des réparations lourdes seront nécessaires. Un appel d'offres européen a été engagé pour ce marché de gros travaux qui devraient être réalisés en 2018.
